GPR – STREAM EM

Sistemul STREAM EM este compus din serii masive antene multifrecventa, dublu polarizate ce au capacitatea de recunoastere a celor trei straturi principale ce compun suprafata asfaltica cat si a oricarei stratificatie sau a anomaliei prezente intre diferitele straturi ale structurii pe o adancime intre 0 – 50 cm (provizorii, usuoara, grele) dar si straturile de profunzime 1,5 – 2 m.

IDENTIFICAREA DE UTILITATI ASCUNSE

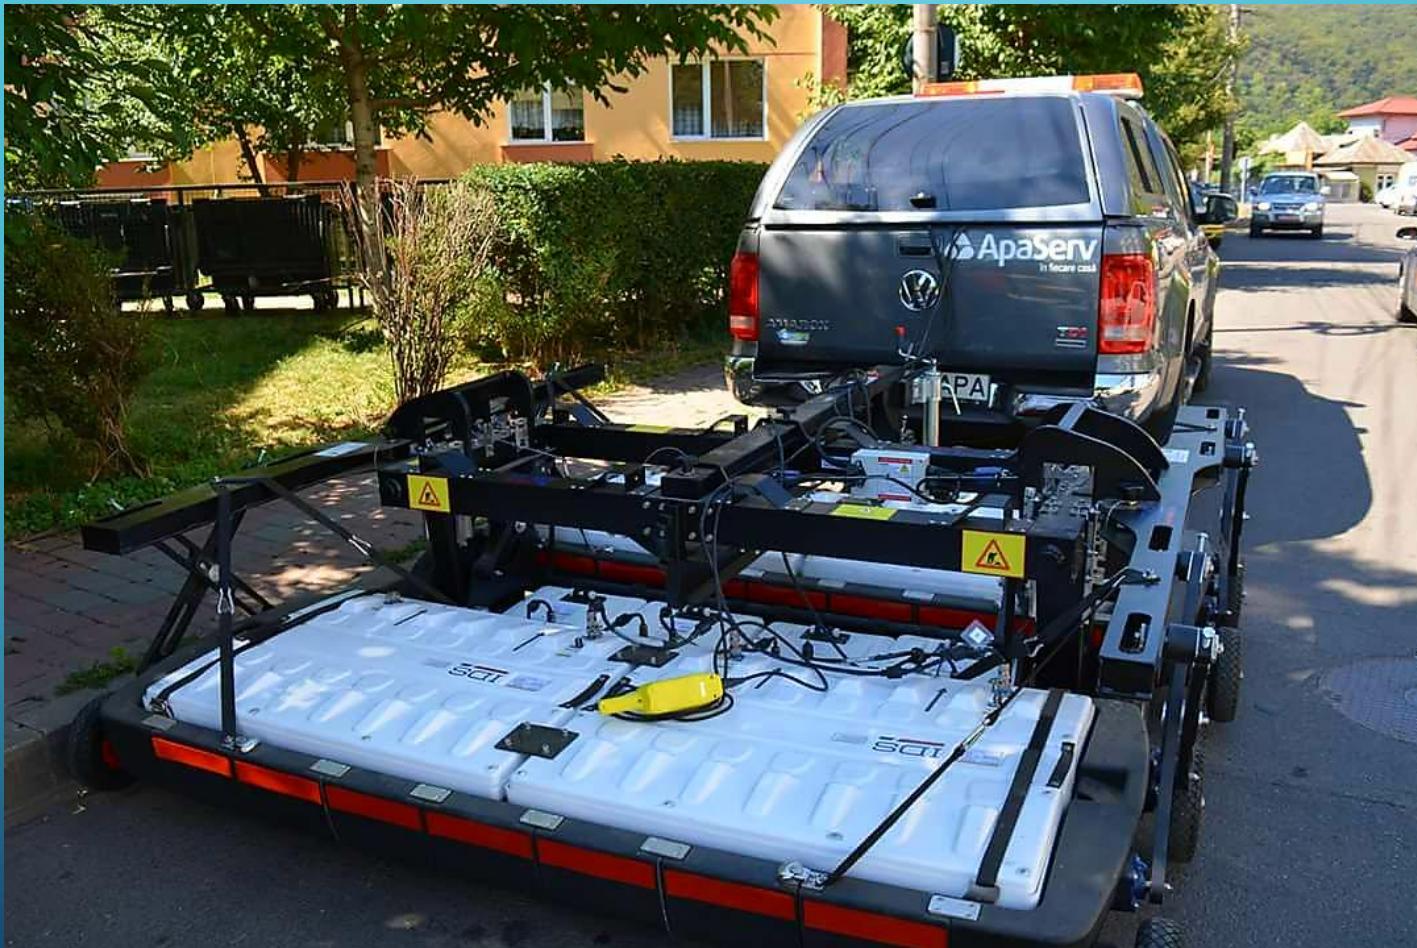
- Sistem masiv format din 40 de atene dublu polarizate pentru detectia simultana
- Viteza de colectare a datelor pana la 18 km/h
- Utilizarea de frecvenete joase si medii pentru detectarea la adancimi mari si superficiale

- Alcatuit din antene dubla frecventa 200-600MHz polarizate VV si HH
- 3 Unitati de Control DAD MCH FastWave sincronizate
- Data Logger Panasonic CF31 cu conexiune Ethernet LAN
- Posibilitatea de operare de pana la 8 ore si inregistrarea datelor cu viteze de pana la 18 km/h
- Greutate de 228kg
- Dimensiuni de 2,8m x 2,5m cu latimea benzii de scanare de 1.84 m
- Localizare a datelor inregistrate folosind sisteme GPS cu posibilitate conecate fara fir (wireless)
- Consum de 100 W

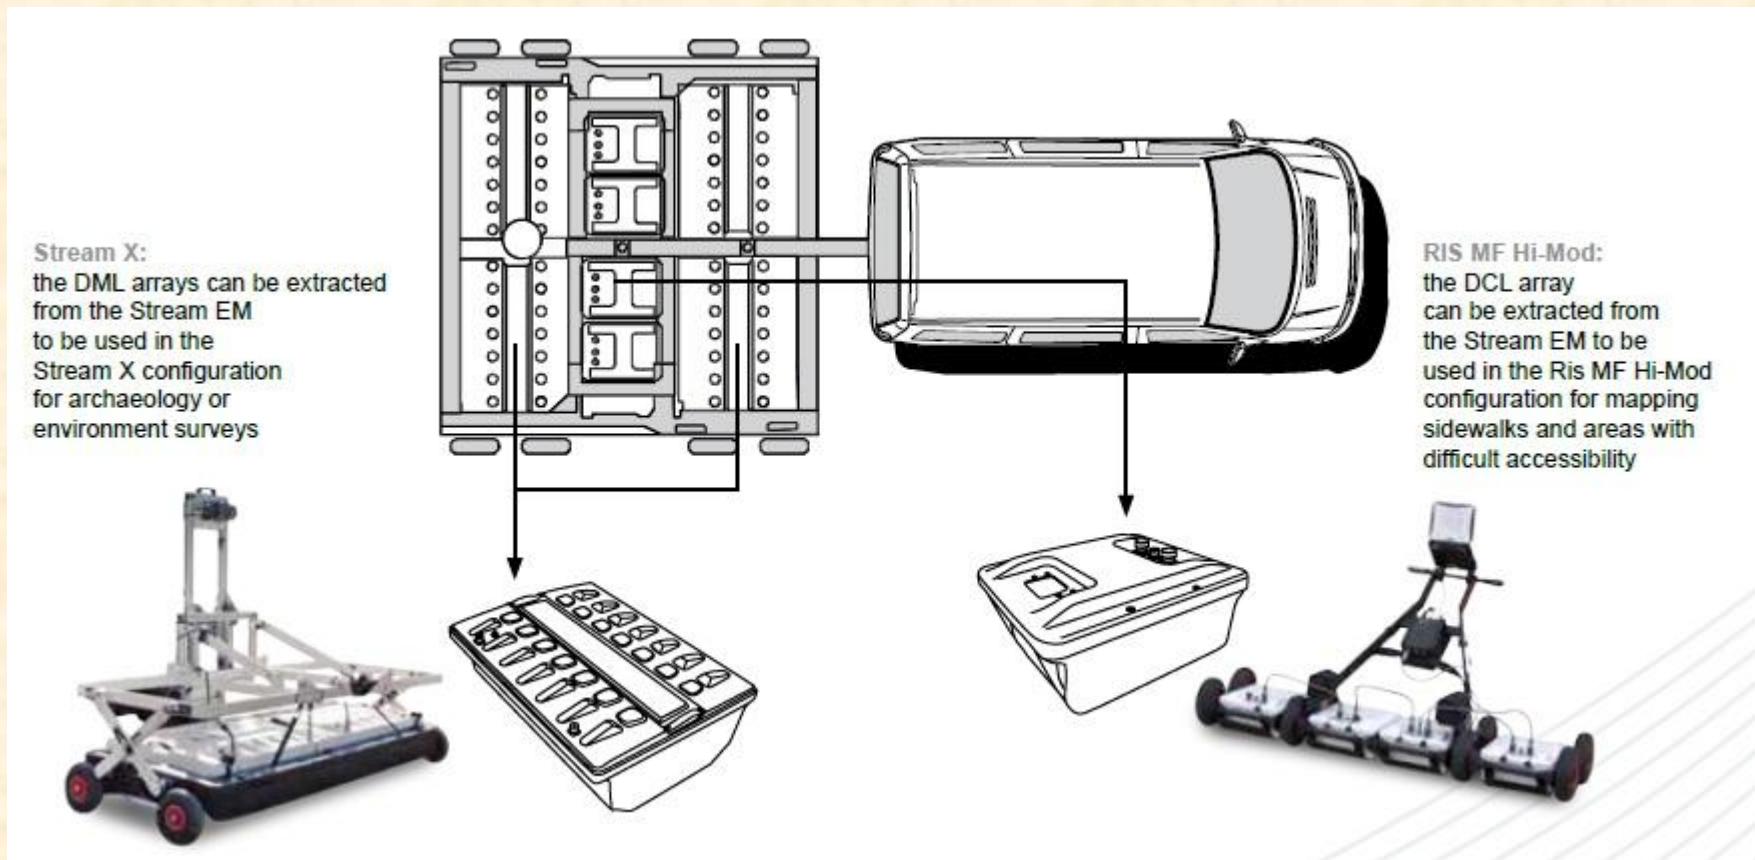
RIS HI - MOD

Sistem modular permite adaptarea aproape la orice tip de teren si la pasaje inguste
Poziionare in sistem local pe baza rotii metrice sau in orice alt sistem de coordonate
utilizand sisteme GNSS RTK
Posibilitatea de conexiune wireless la PC si de export tinte marcate in CAD si GIS

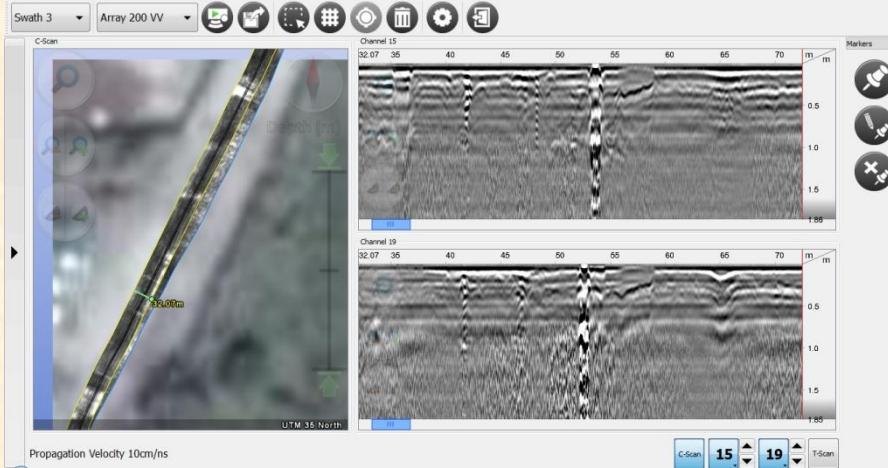
Identificarea de utilitati ascunse

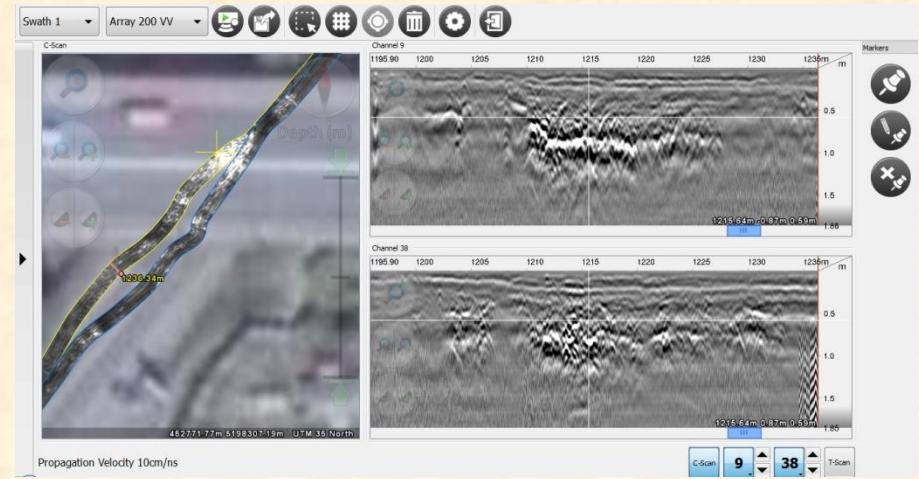
Identificarea de infiltratii

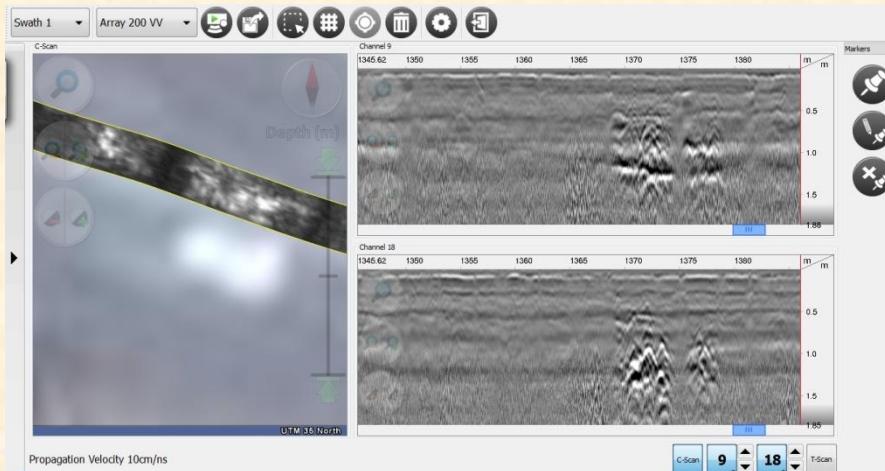
Identificarea de anomalii
(camine ascunse, surpari de teren)

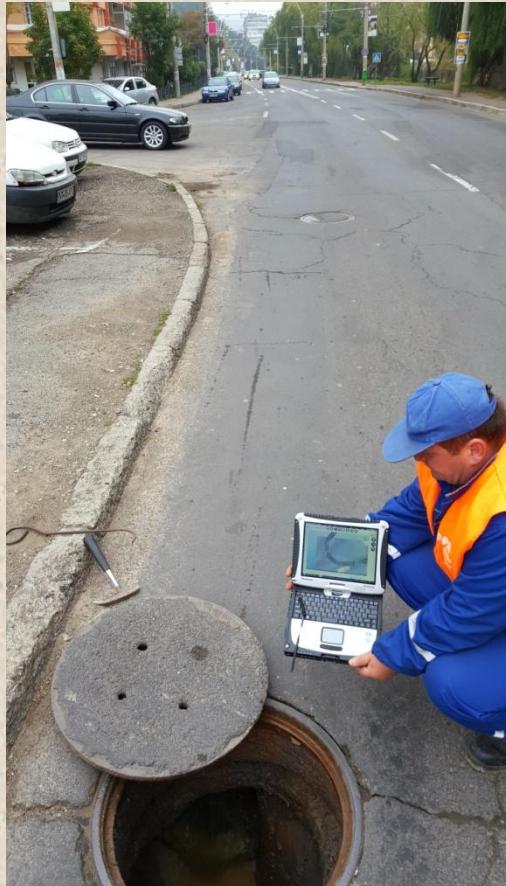
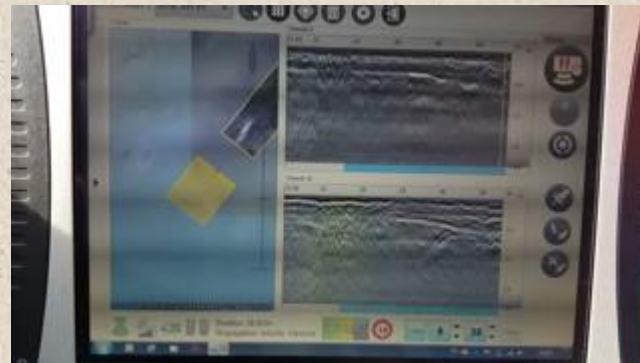
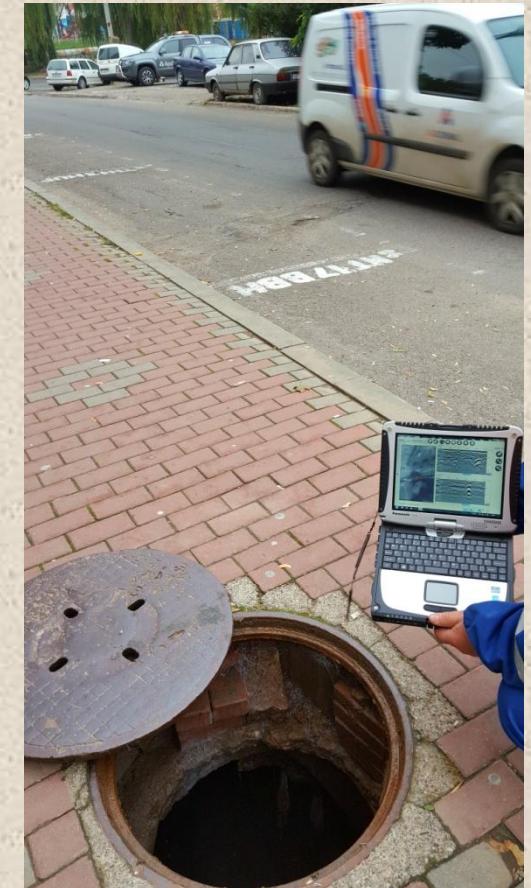
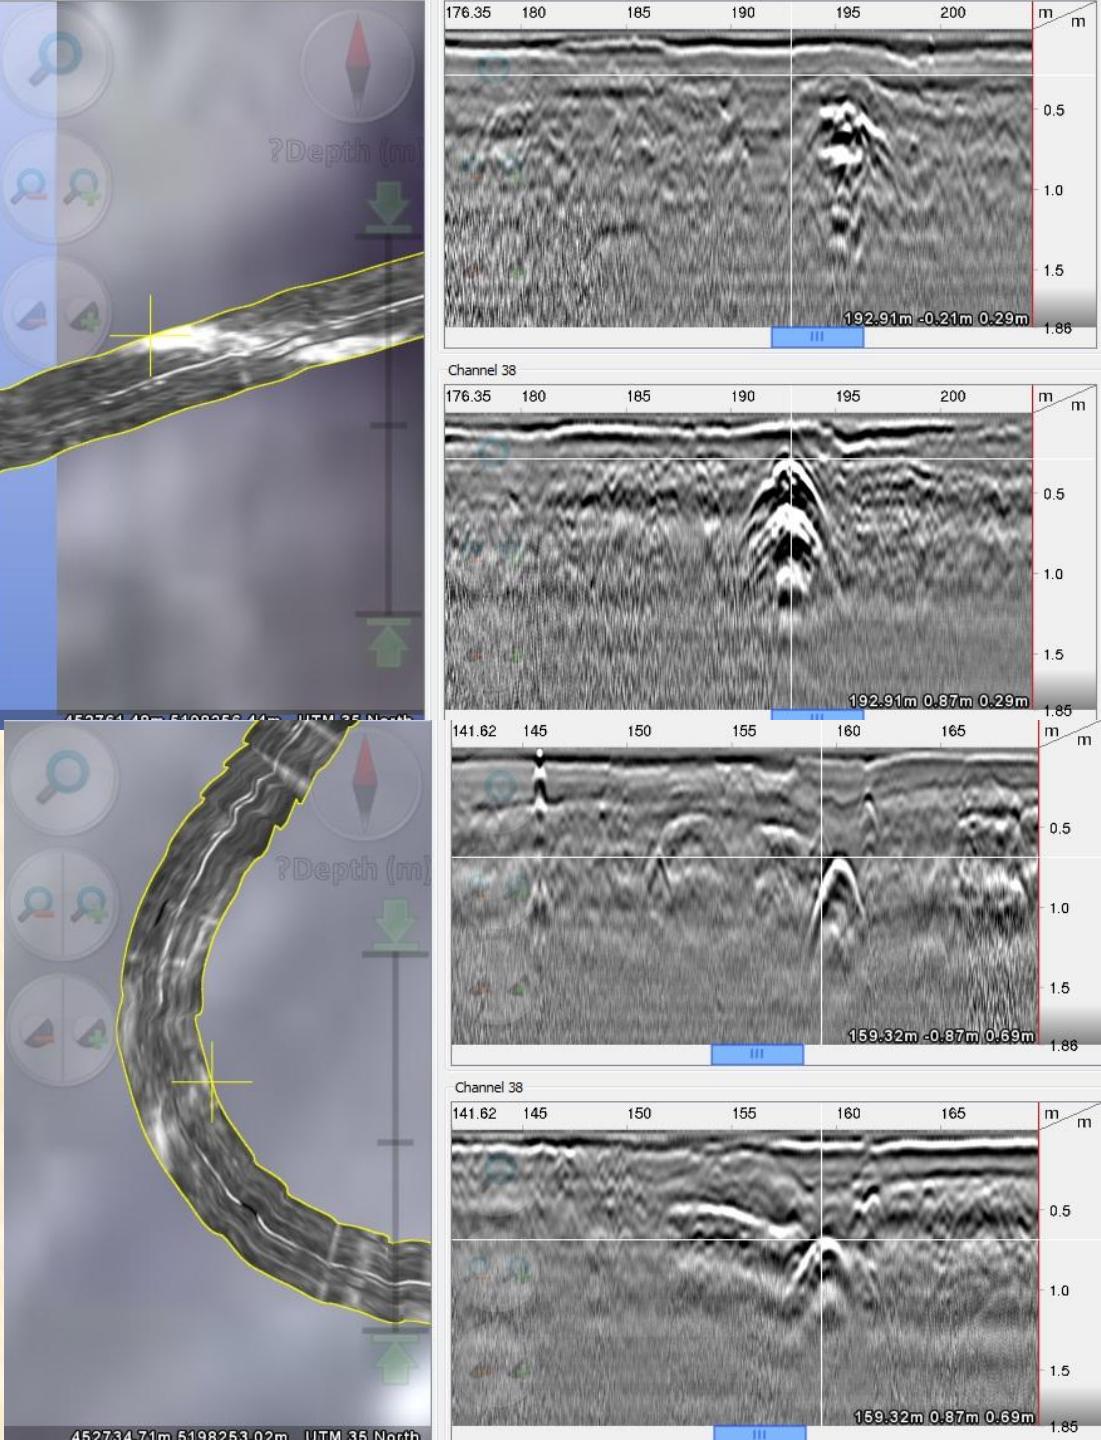
Solicitare: identificare traseu conducta pluviala beton si canal menajer PVC strada Orhei

Canal pluvial (ovoid)

Canal menajer

Se observa structura continua
cat si parabola generata de anomalie

Se poate observa parabola creata de
anomalie

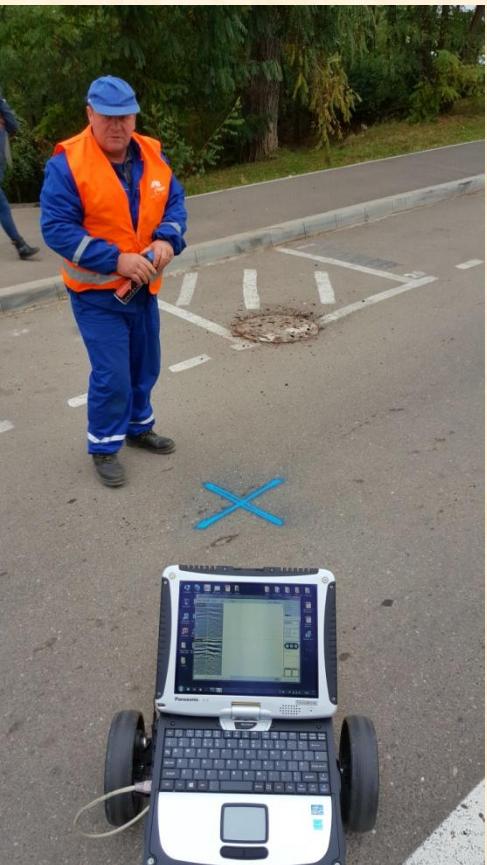
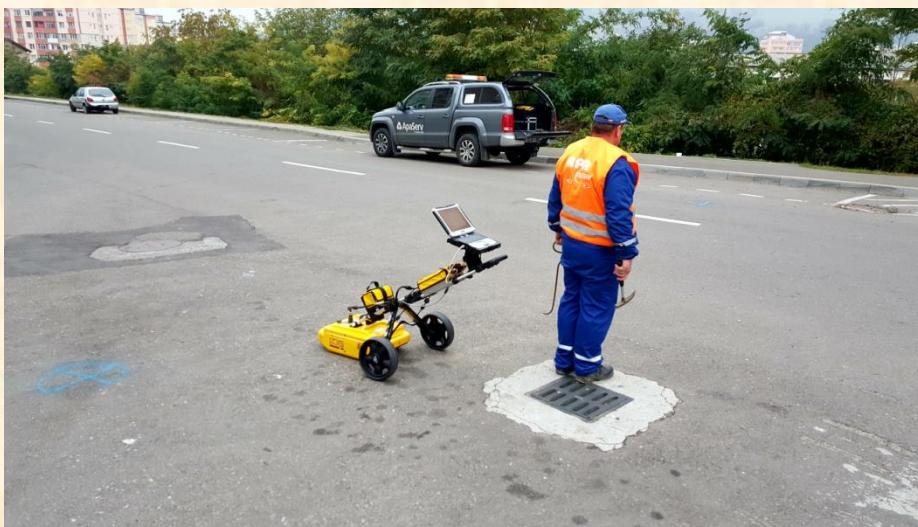
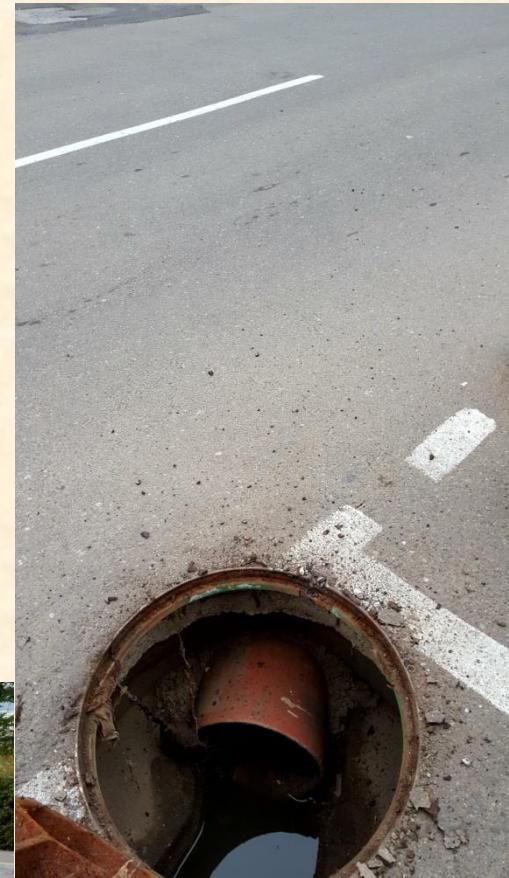
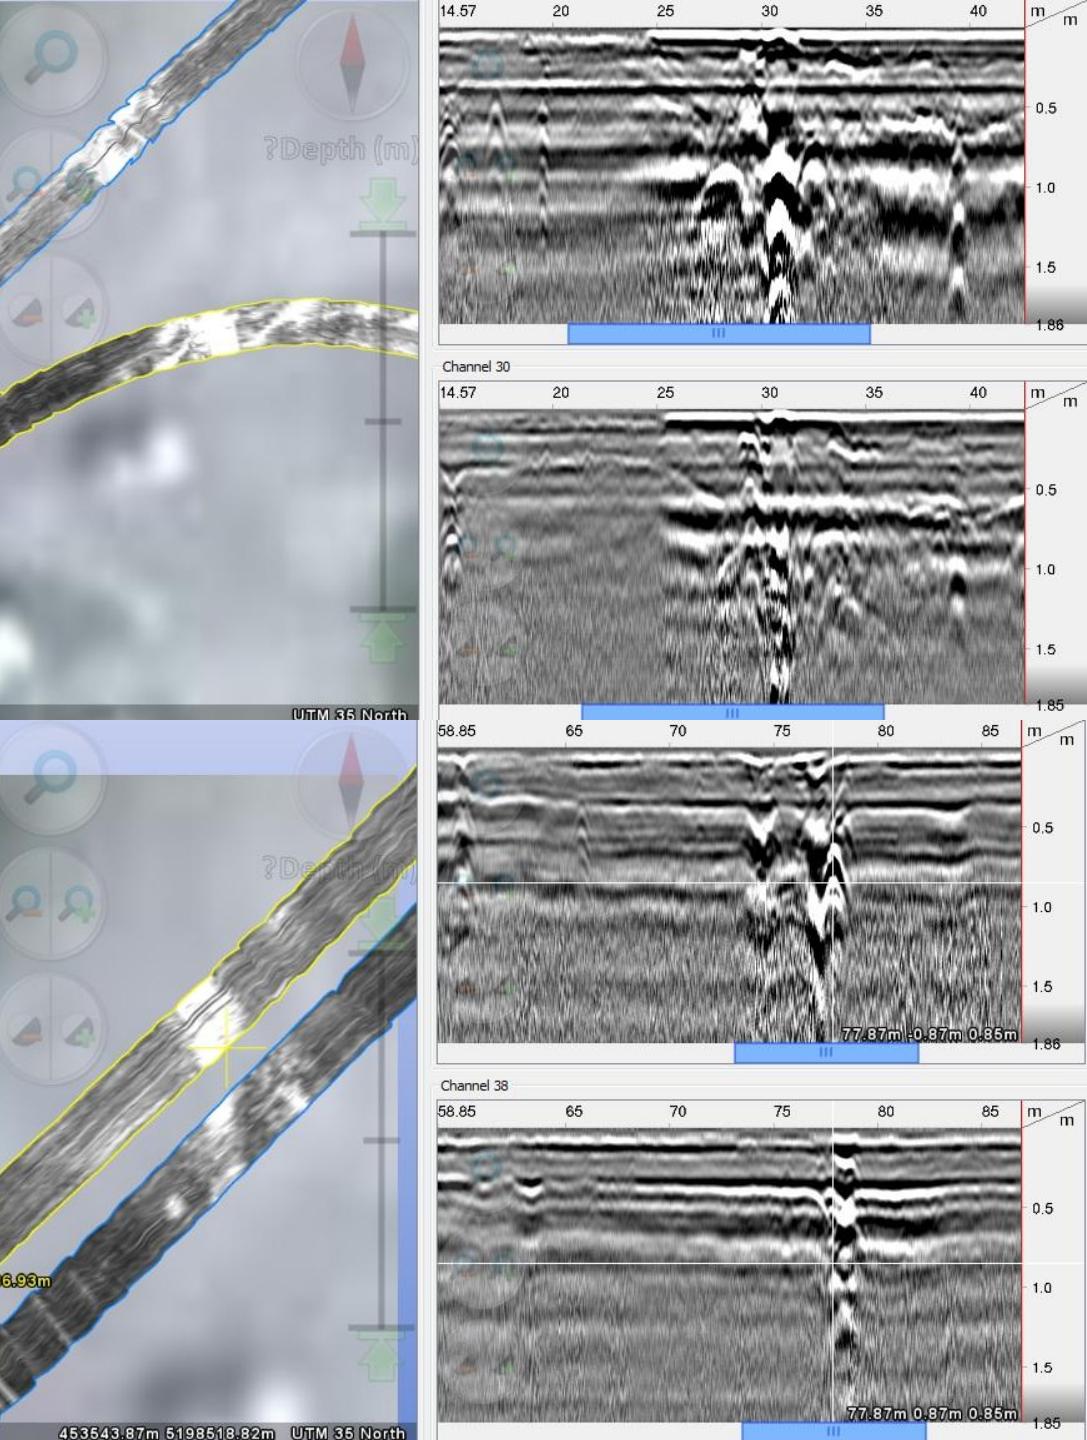
Solicitare: depistare conducta pluviala si menajera strada Mihai Stamatin cu Rozelor

Canal pluvial PVC si menajer surpat,
caz cu dificultate crescut dat de natura
solului.

Din imagine se pot observa existenta a doua conducte afisate in imaginea compusa cat si existenta a unei avarii confirmata cu celelalte aparate.

S-a putut identifica existenta a doua conducte cat si existenta unei anomalii probabil data de posibilitatea unei avarii

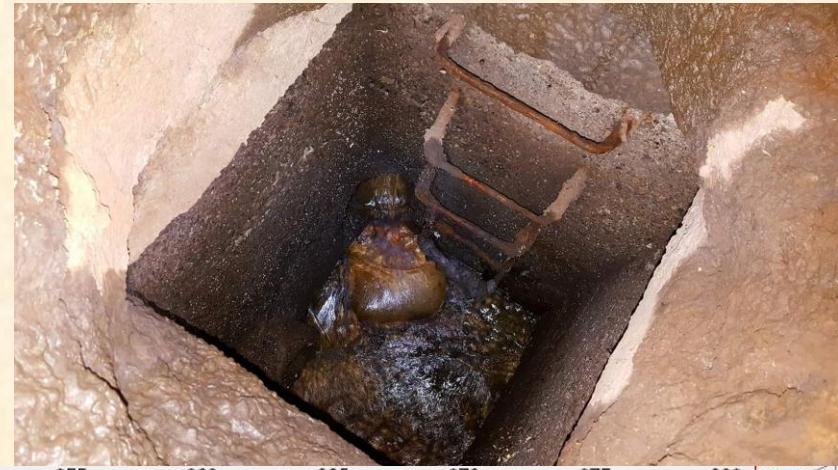
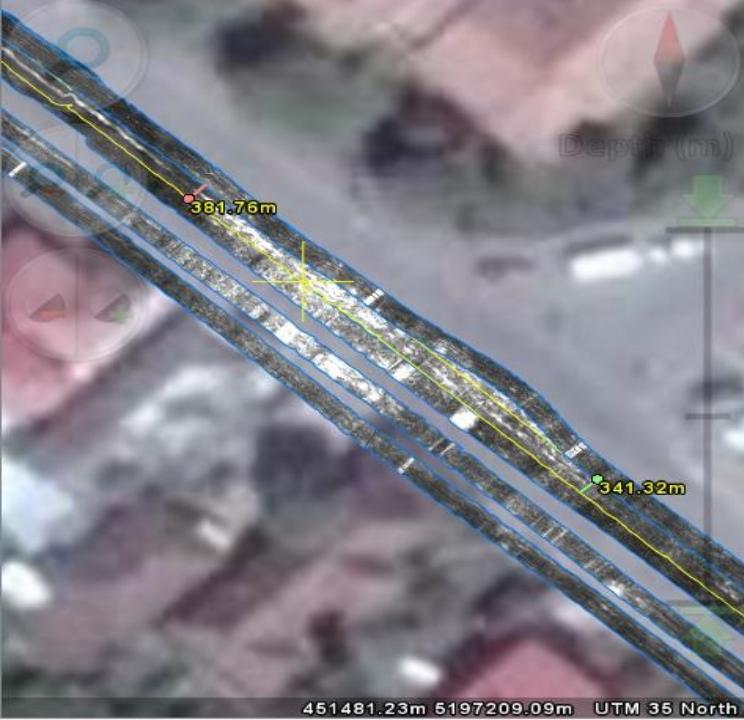
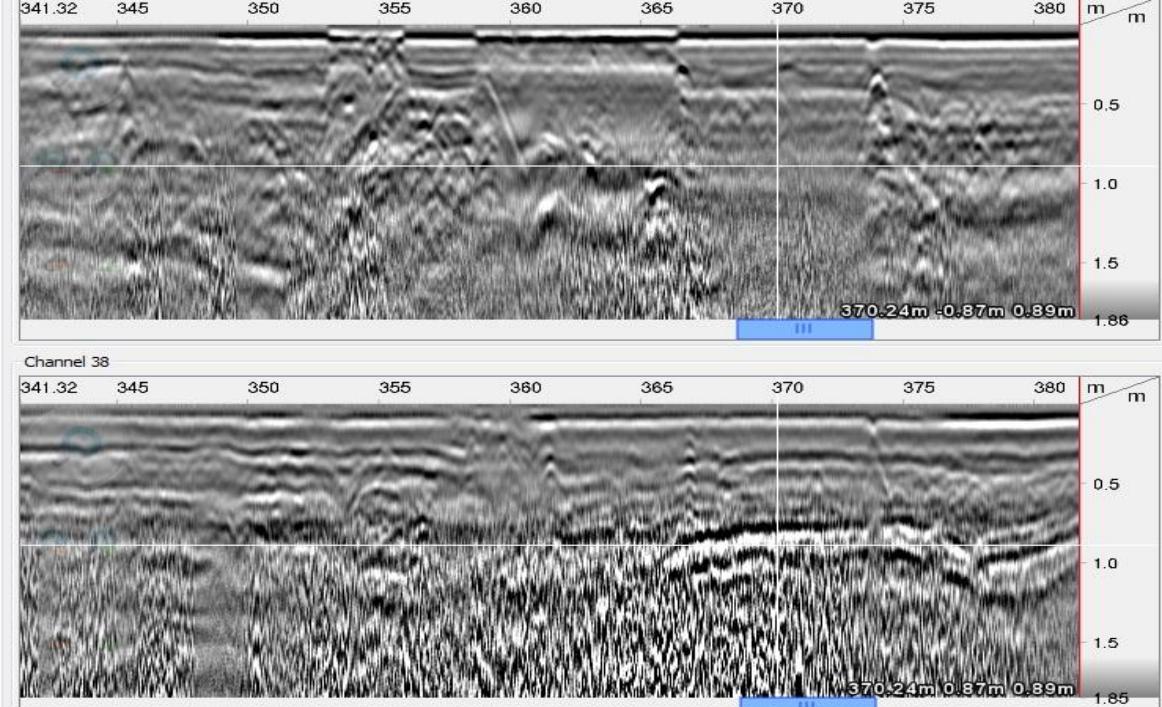
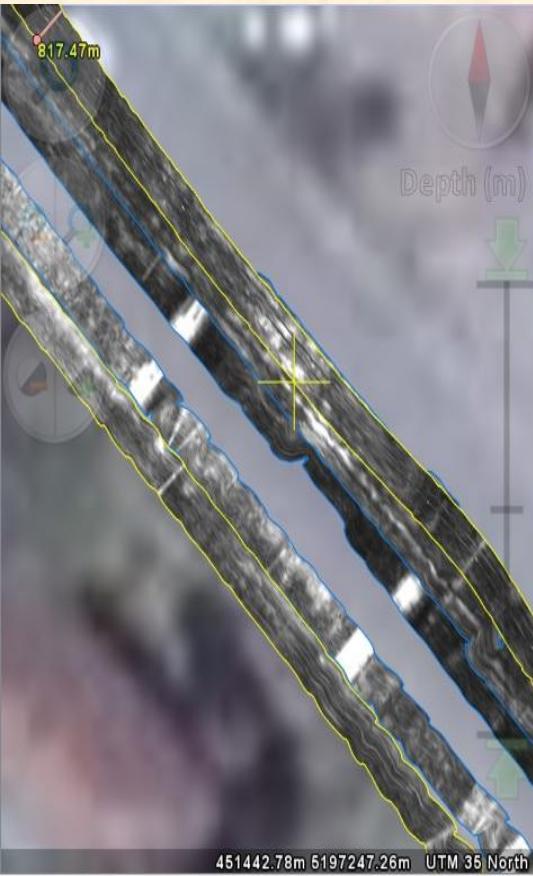
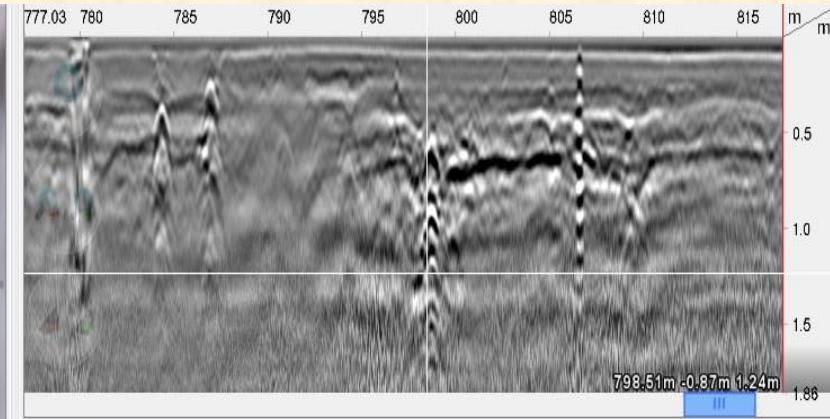
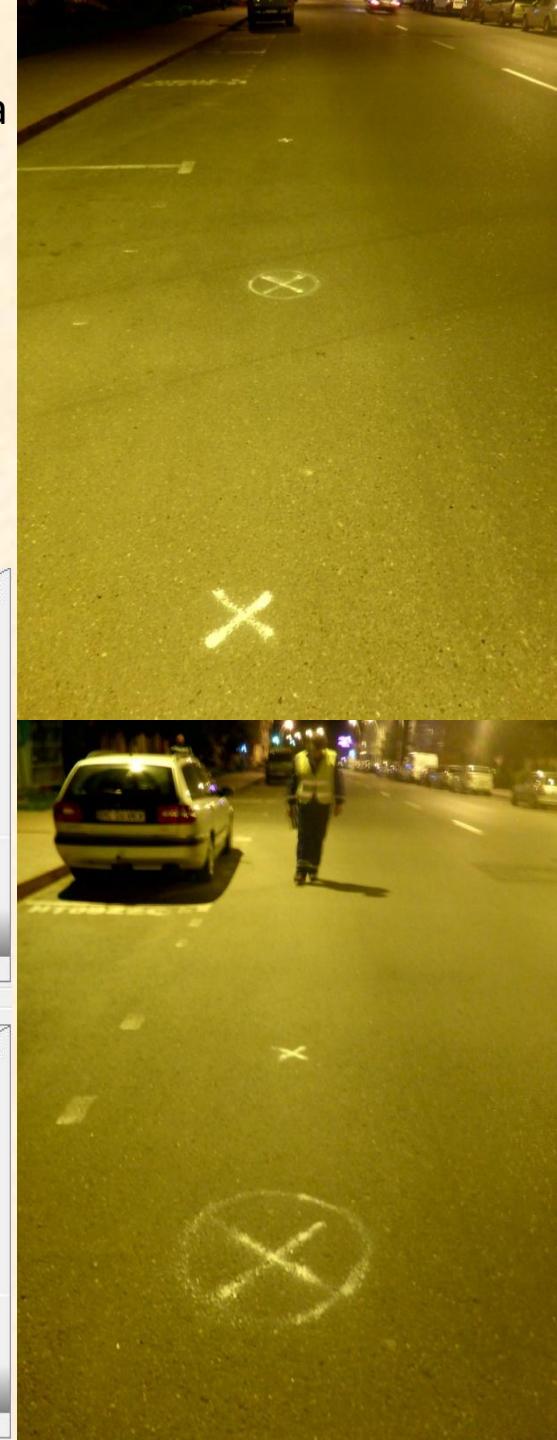
Solicitare: identificarea sursei de infiltratii din canalul menajer colector strada 9 Mai

S-a putut identifica sursa de infiltratie cat si locul acesta fiind un camin de pluvial conectat in colectorul menajer iar sursa fiind apa din panza freatica.

Dar si existenta a doua avariile la conductele de distributie si magistrala Dn 150 si Dn 400, avariile ce au fost confirmate cu aparatul Hydrolux

Se mai pot observa si caminele de pe traseul de menajer si pluvial cat in infiltratia existenta si traseul conductelor si racordurile la consumatori

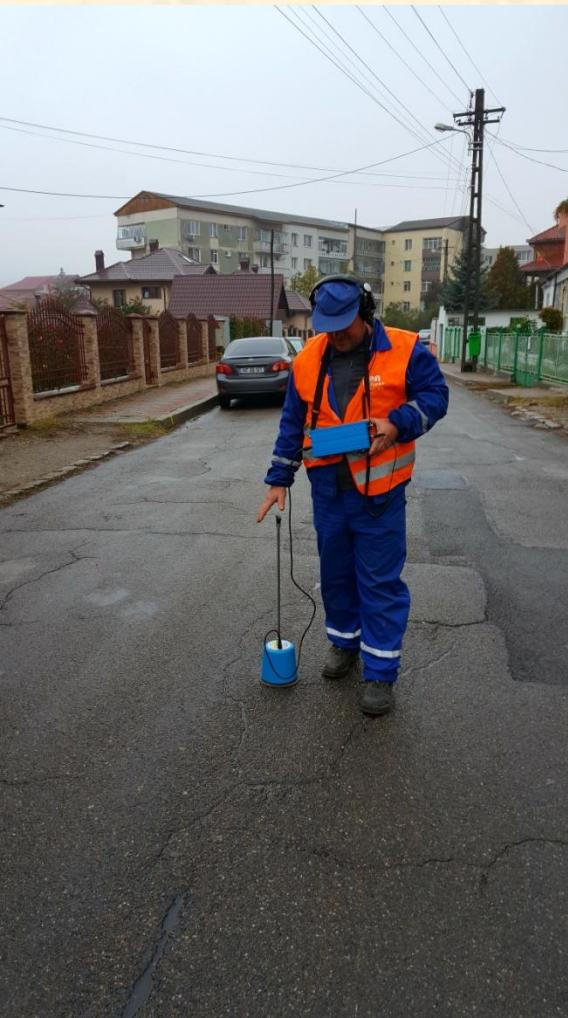
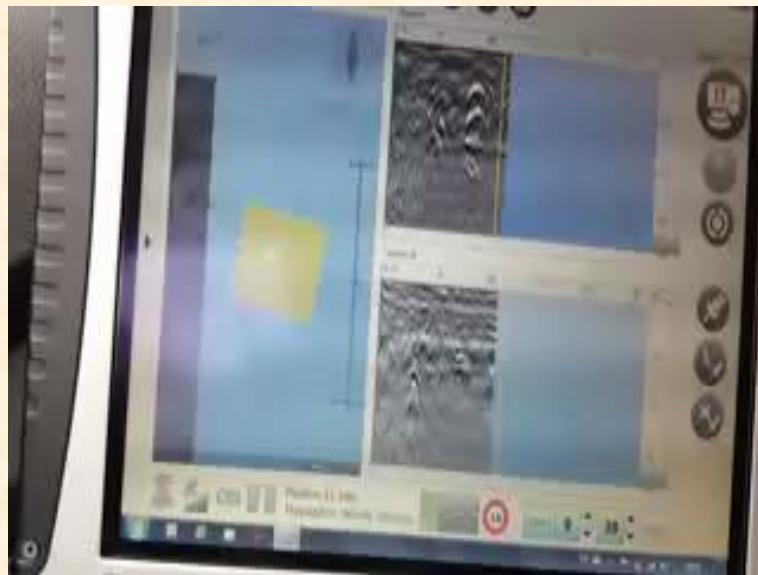
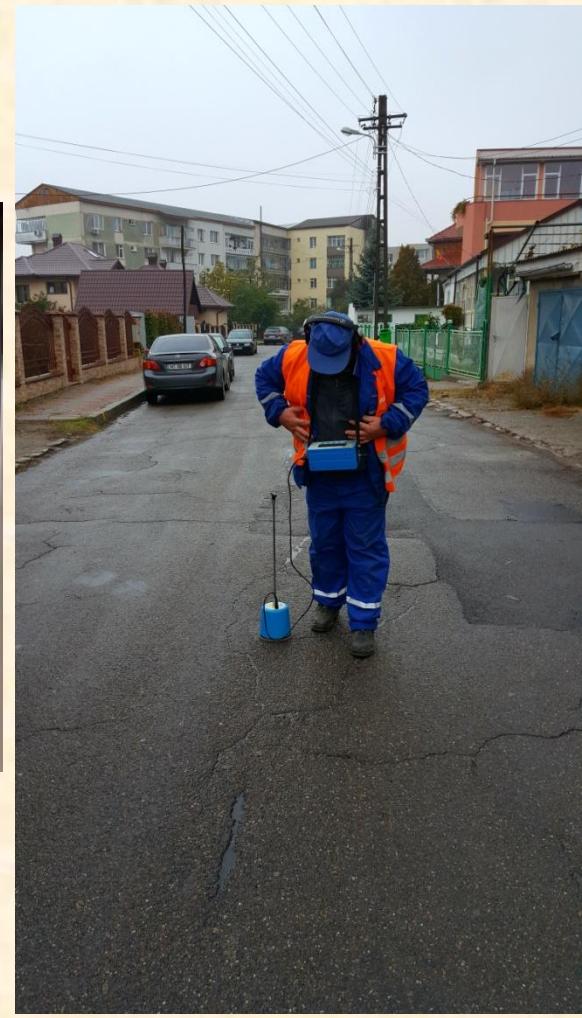
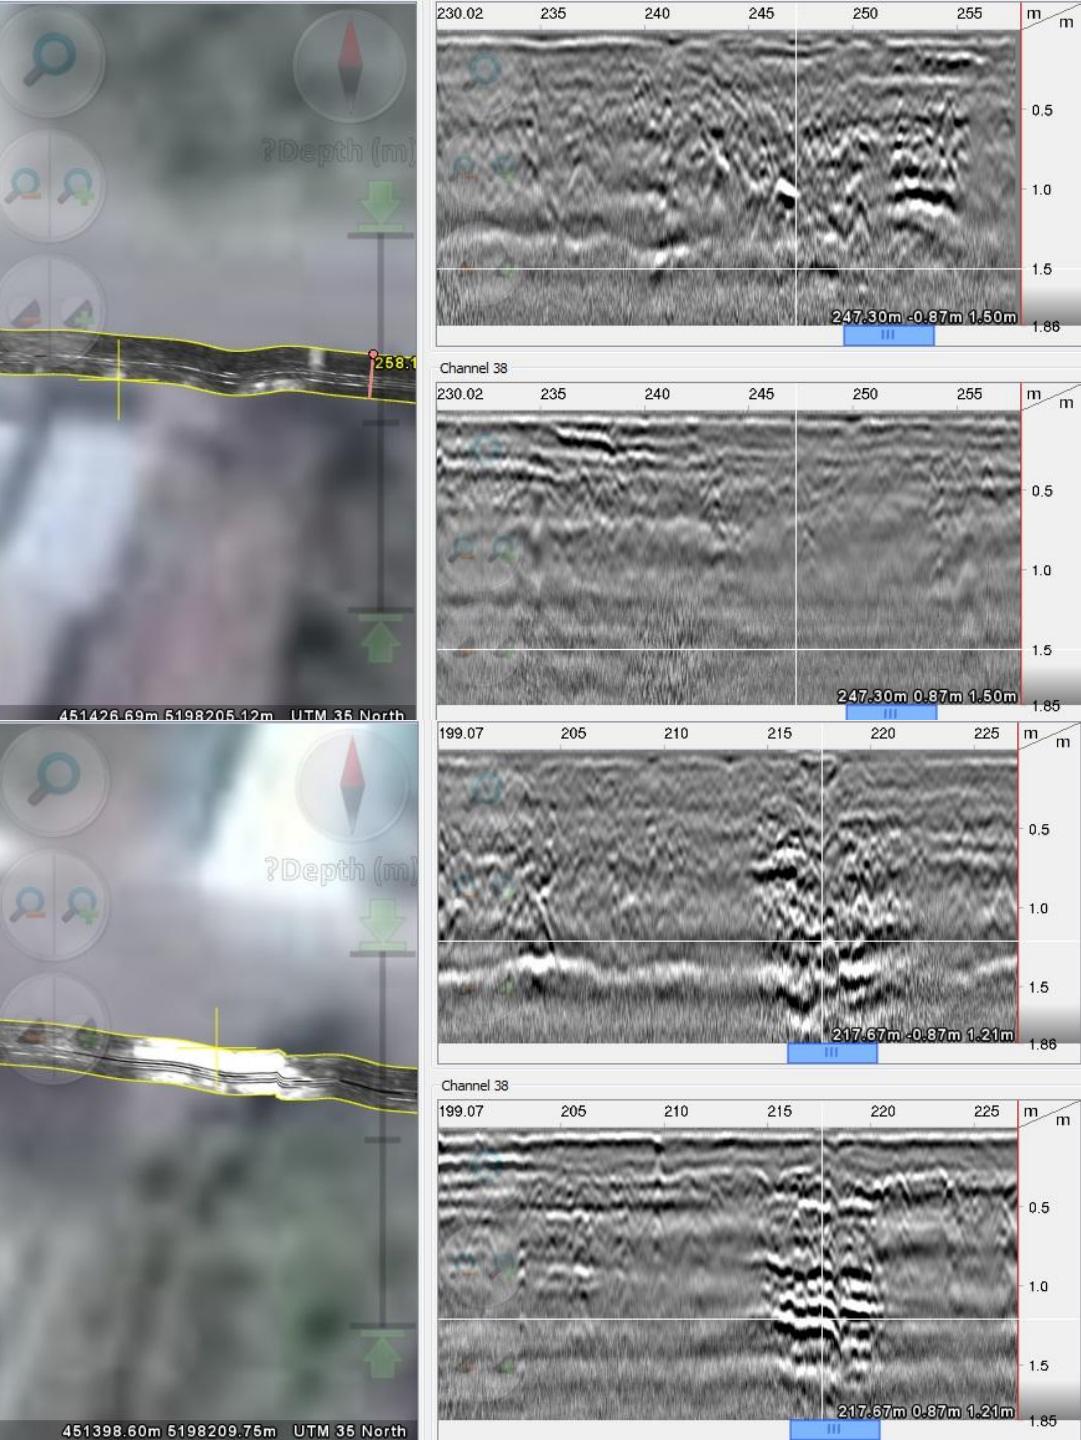
Solicitare: verificare situatie strada Oituz

Pe toata lungimea scanarii s-au putut identifica zone cu probleme pe traseele de distributie cat si de magistrala.

Avariile la conducta de magistrala DN 500 otel si multiple avariile la reteaua de distributie DN 80 otel.

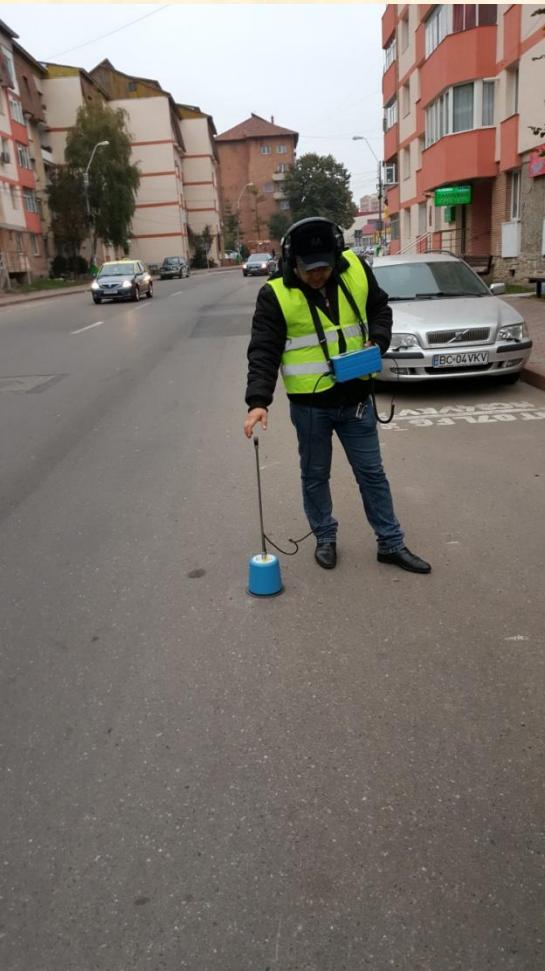
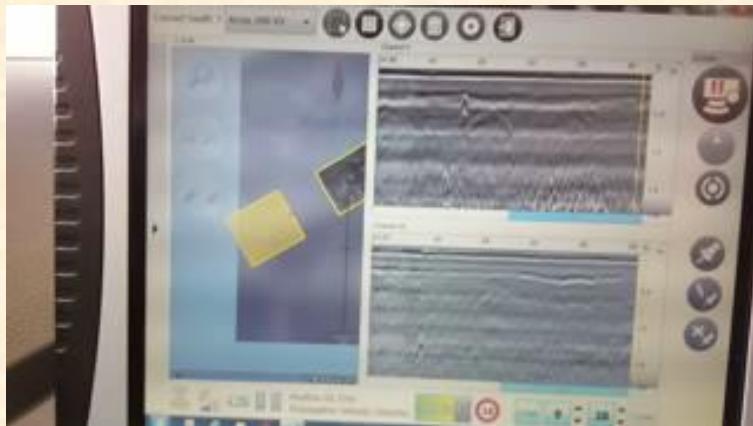
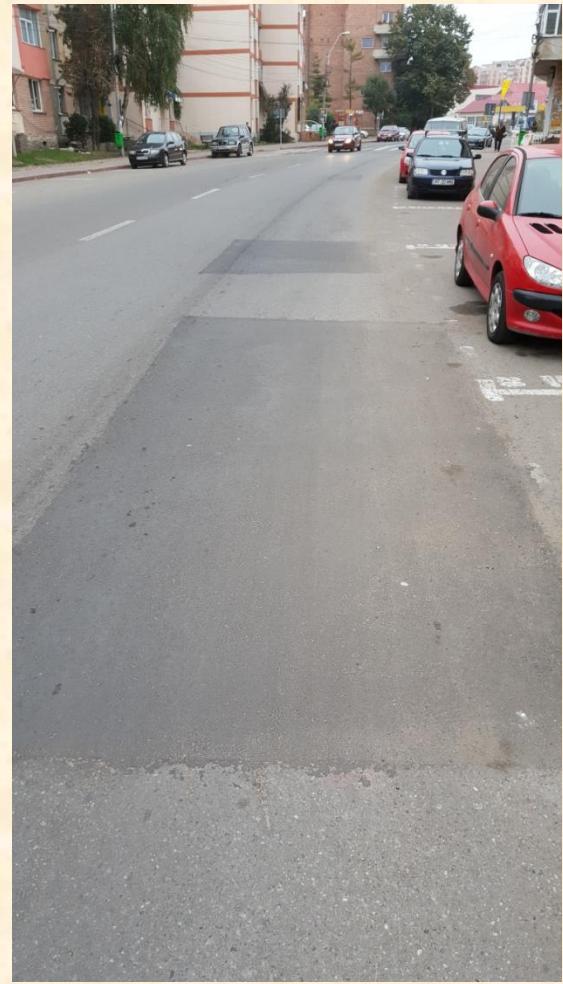
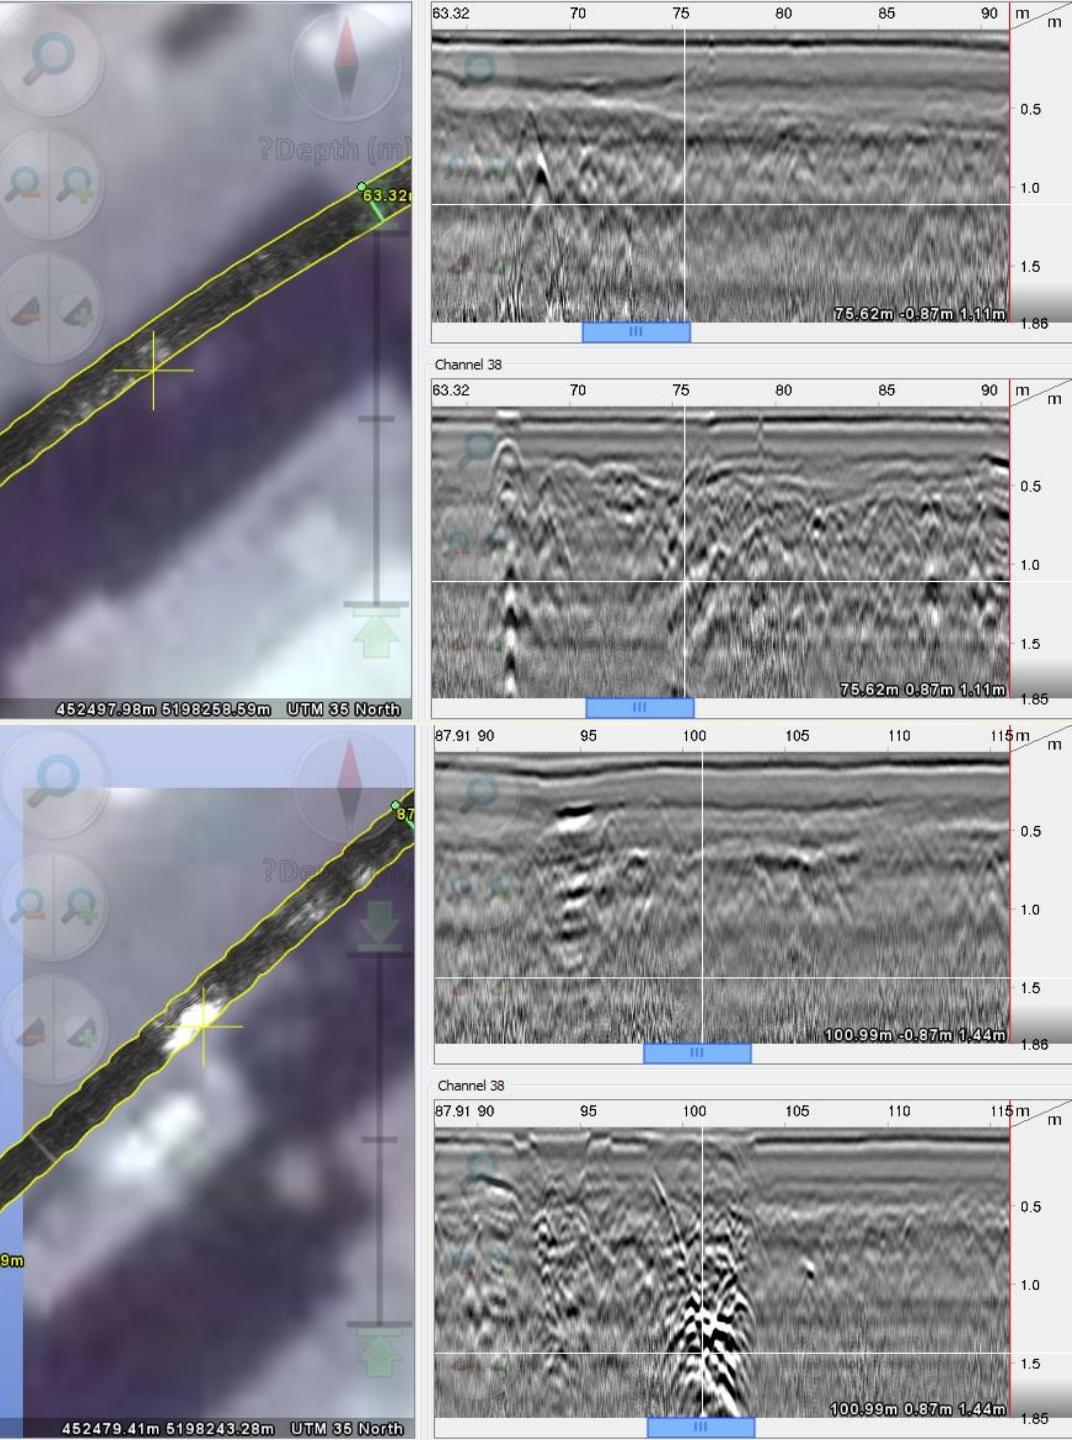
Solicitare: verificare compactare ca urmare a avariei efectuate pe strada Petru Rares

Ca urmare a verificarii compactarea s-a efectuat corect cat si stratul de asfalt fiind turnat corespunzator.

Dar analizand scanarea mai departe se poate observa existenta unei alte avarii la reteaua de alimentare cu apa potabil, avarie ce va fi programata spre efectuare.
