GPR – STREAM EM

Sistemul STREAM EM este compus din serii masive antene multifrecventa, dublu polarizate ce au capacitatea de recunoastere a celor trei straturi principale ce compun suprafata asfaltica cat si a oricarei stratificatie sau a anomaliei prezente intre diferitele straturi ale structurii pe o adancime intre 0 – 50 cm (provizorii, usuoara, grele) dar si straturile de profunzime 1,5 – 2 m.

IDENTIFICAREA DE UTILITATI ASCUNSE

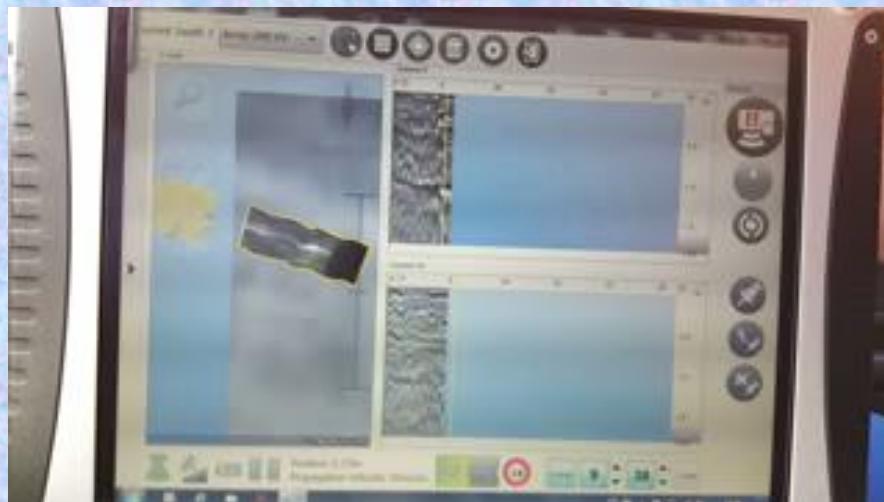
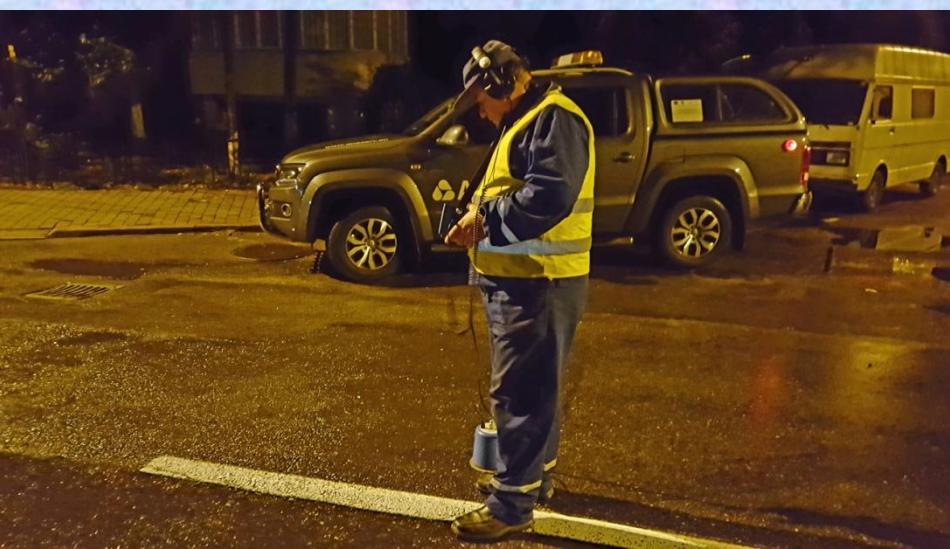
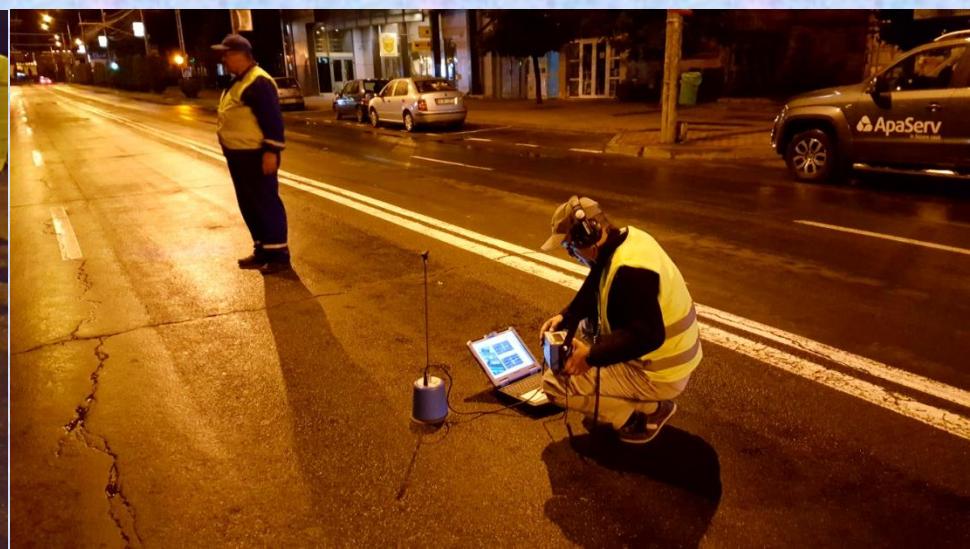
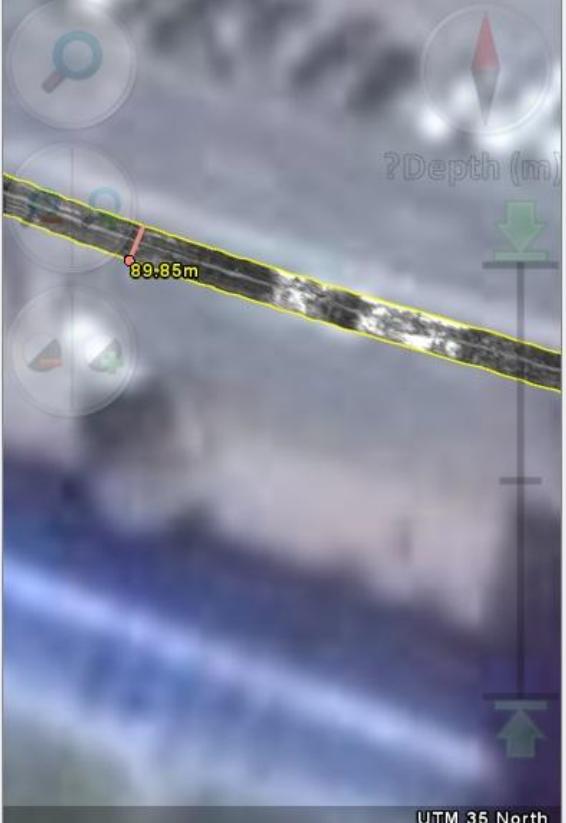
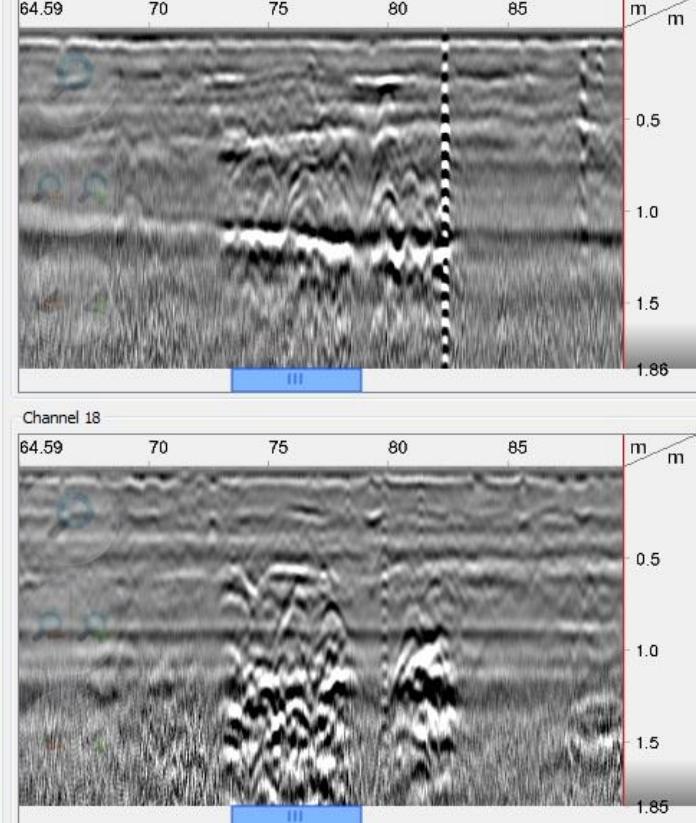
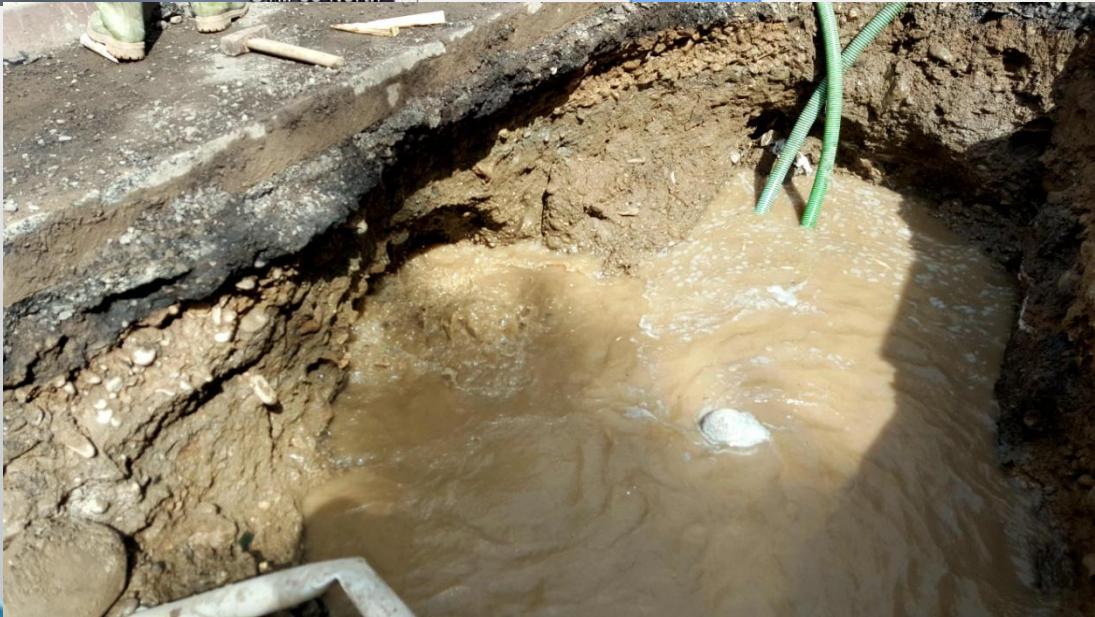
Solicitare: identificarea traseului conductă DN 500 otel cat de camine de vana ascunse
Bulevardul Republicii

S-a putut determina traseul conductei dar in acelasi timp a mai fost identificat in urma scanarii posibilitatea unui camin de vane surpat cat si existenta unei avarii confirmat de celelalte aparate si prin sapatura.
